汽水域における木材の劣化要因に関する考察

三村 佳織^{*1}, 原 忠^{*2}, 加藤 英雄^{*3},
本田 賢児^{*4}, 中内 卓也^{*5}

Study on the degradation factor of wood in brackish waters

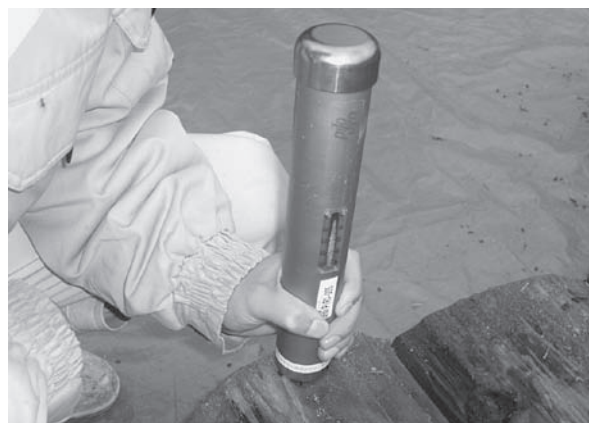
図7に回収した丸太の全景を、図8に目視判定結果を示す。この判定法では被害度の平均値が2.5になる時を耐用年数と定めているが²²⁾、頭部から0.0~0.5m, 1.0~1.5m および1.5m 以深は被害度の平均値が2.5以下となるため健全と判定した。

図7 回収した丸太の全景
Fig. 7 Panorama of the recovery logs

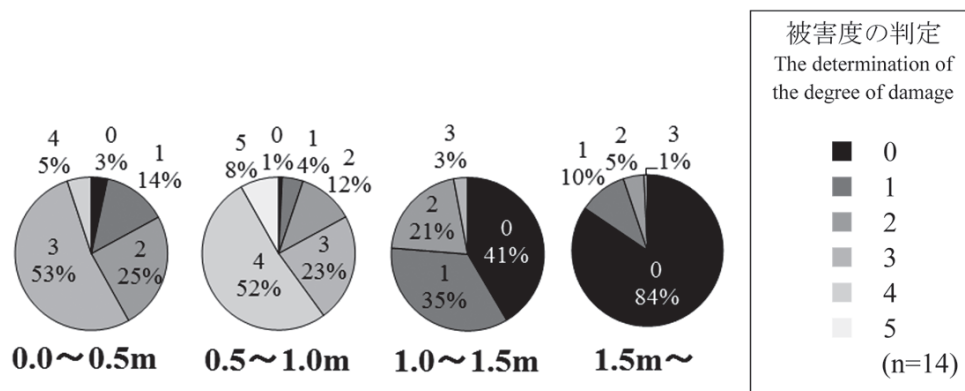
図8 目視判定結果
Fig. 8 Visual judgment result

一方、頭部から0.5~1.0mでは部分的に激しい腐朽や虫害が見られたため、被害度は3以上の評価が全体の約80%を占めており、平均値が2.5以上となることから不健全と判定した。また、他の深度と比較しても丸太表面に無数の穴が開いている様子が確認され、穴の奥には図9に示すコツブムシ亜科半鰓類 (*Sphaerominae Hemibranchiatae*) の抜殻が見つかった。この種は本回収地点のような汽水域に生息し、木材の表面に巣穴を開けること

が知られている^{23, 24)}。このことから回収地点は腐朽と虫害の両方の影響がある場所と考えられ、中でも0.5~1.0mでは虫害による被害が深刻であった。

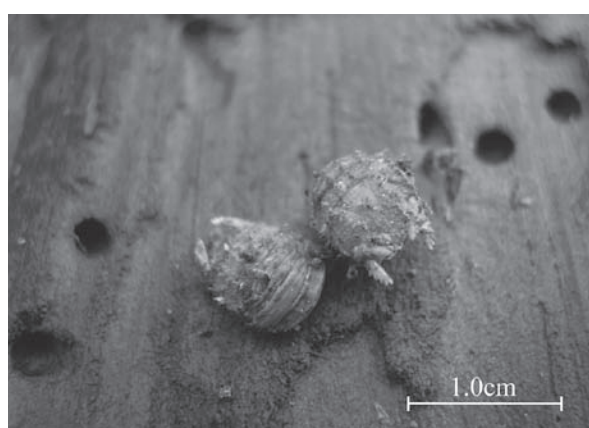
図9 穴奥で発見されたコツブムシの抜殻
Fig. 9 Empty shells of Kotsubumushi that been discovered in the deep hole

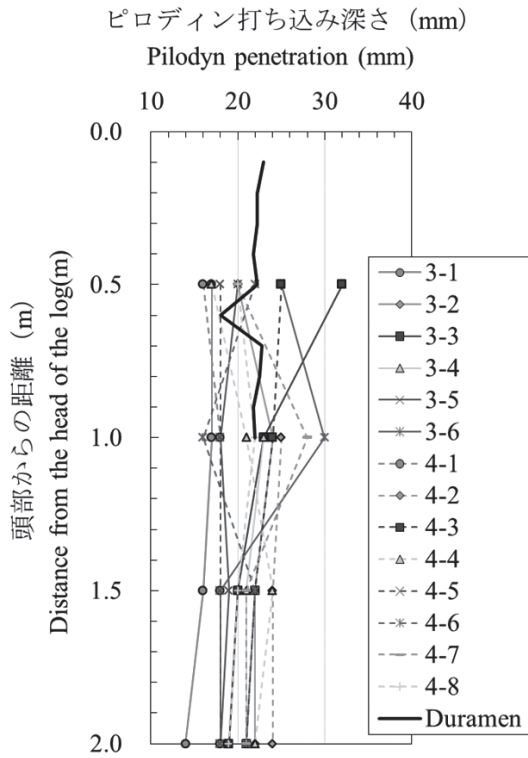
表2と図10に試験結果を示す。表2にはそれぞれの深度における平均値と標準偏差も併記した。また、図10中の実線がグループ3を、点線がグループ4の結果を示し、太線は全体から任意に選定した1本の頭部から0.0~1.0mについて、心材部にあたる直径約10cmにロータリー加工した円柱に対しても10cm間隔でピロディン試験を行った結果を示す。なお、ピロディン打ち込み深さは30mm以下が健全な状態と仮定した^{25, 26)}。

前述の目視判定結果と同様に頭部から1.5と2.0mのピロディン打ち込み深さは、最大で24mmと30mmを大幅に下回っており、健全性が確認された。一方、頭部から0.5mと1.0mは目視判定では不健全とされる3以上の評価が約80%を占めていたにも関わらず、ピロディン打ち込み深さは3-3の32mmを除いては全て30mm以下であった。ここで、図11に3-3の頭部から0.1mごとに切断し

図10 ピロディン試験結果
Fig. 10 Pilodyn test results

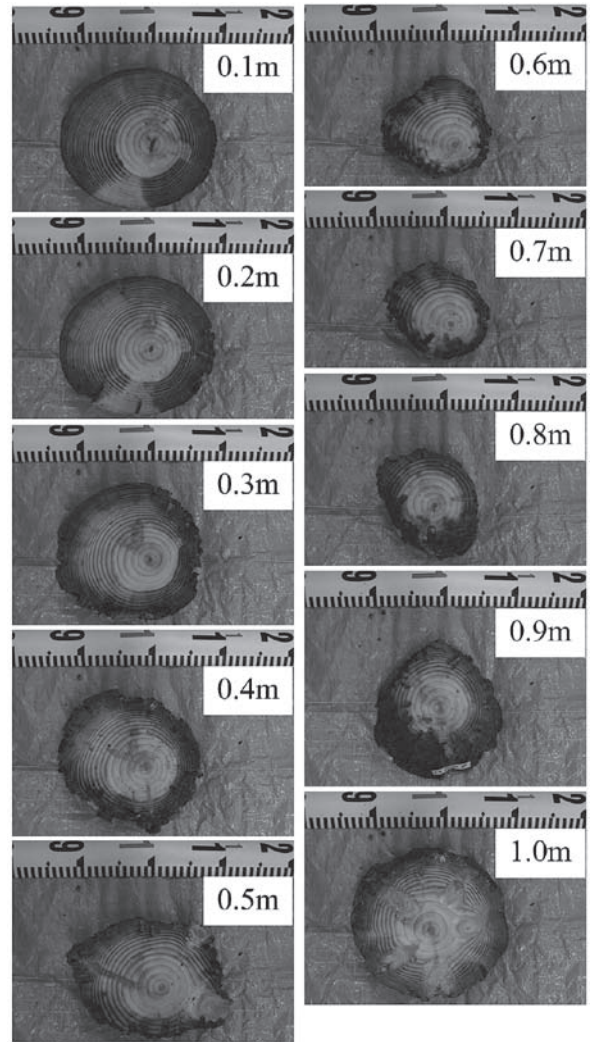
た断面写真を示す。同図より0.5~0.9mの範囲で丸太直径が小さくなっていることがわかる。これは地際部がこの範囲内に存在しており、虫害によって無数の穴が開けられた木材の表面を流水と表層土が洗い流したためと考えられる。太線で示すロータリー加工を行った心材部のピロディン打ち込み深さは平均値(±標準偏差)が22.0(±1.49)mmとばらつきも小さく、非常に健全な状態であることが確認された。心材部を含む健全な部分の割合が高い箇所ではピロディン試験を実施したことから、打ち込み深さは30mm以下の低い値になった可能性が考えられる。丸太の劣化には設置環境条件の違いも関わっていると推察されることから、以下では潮位変動域における木材の健全度を評価するため、回収地点の潮位観測結果と粒度試験結果を元に詳細なピロディン試験を行った。

図11 頭部から0.1mごとの断面写真(3-3)
Fig. 11 Photograph of the cross section of each 0.1m from the head of the log (3-3)

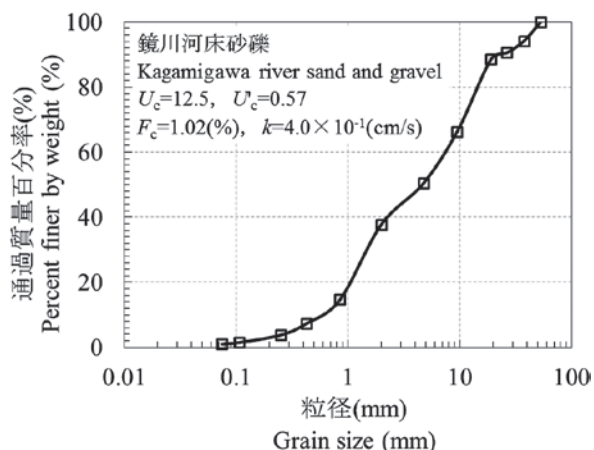
図13 回収地点の粒径加積曲線
Fig. 13 Grain size distribution curve of the recovery point

0.18m となった。また、図13に本回収地点の粒径加積曲線を示す。粒度試験を行った土は丸太を回収した場所の近くで採取した。本回収地点の土質は砂礫で、均等係数 U_c は12.5、曲率係数 U'_c は0.57、細粒分含有率 F_c は1.02%であり、Creagerの表で透水係数 k を求めた結果、 $k = 4.0 \times 10^{-1}$ (cm/s) であり、地盤工学会基準 (JGS 0311) で示された礫質土に相当する高い透水性を示すことが分かった。透水性が高いほど地盤は間隙水を保持することが困難となることから、地表面より潮位が下がった場合にはそれに準じて土中でも水位

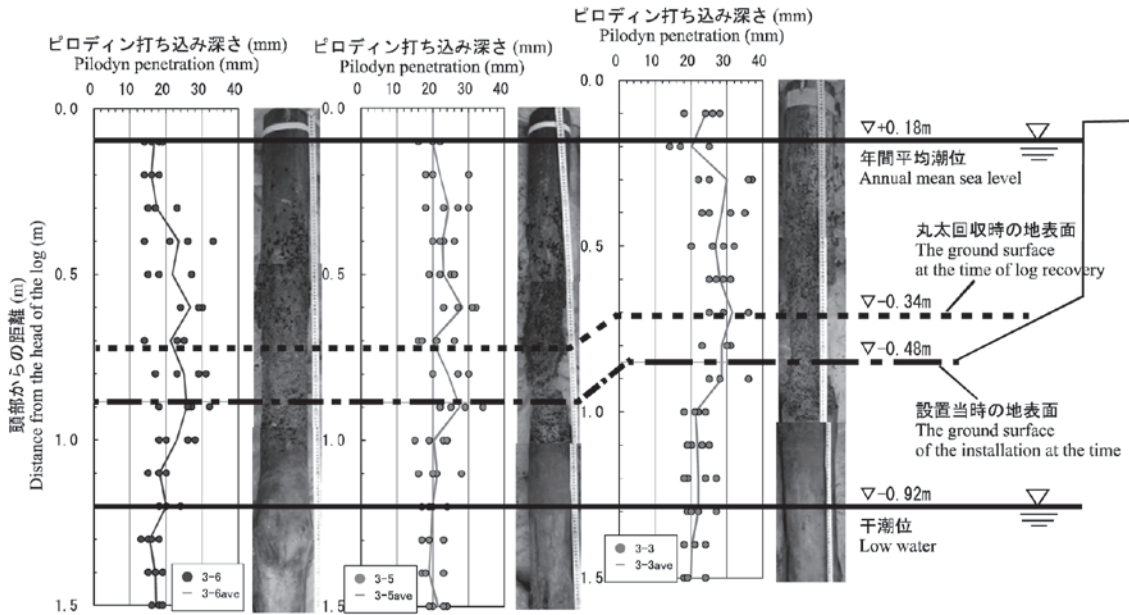
回収した丸太の中から任意に3本を選定し、詳細なピロディン試験を行った。試験の際には前日に丸太を浸水させ、回収時の含水率と同程度になるよう調整した。試験箇所は頭部から0.1m 間隔で1.5m までの15箇所である。場所によるばらつきを考慮するため、それぞれの箇所の円周上において90°ごとに計4回試験を行った。表3にピロディン試験結果を示す。表中には試験の平均値を併記した。また、図14に潮位変動とピロディン打ち込み深さとの関係を示す。図中の実線が年間平均潮位と干潮位を、一点鎖線が水制工設置当時の地表面を、点線が丸太回収時の地表面を示す。本回収地点の木材が置かれていた環境条件を整理すると①頭部を基準として0.0~0.7m の水中・気中、②0.7~1.3m の水中・気中・土中、③1.3m 以深の水中・土中の3つに分けられる。まず、③は常時水中下に存在していたため、ピロディン打ち込み深さは平均値で16~22mm となり、健全であることが確認された。次に、①は丸太が曝露した範囲であり、コツブムシなどの虫が生息できることから全面的に激しい虫害が発生していた。一部頭部から0.6m ではピロディン打ち込み深さが30mm 以上を示しているが、それ以外は概ね0.4m をピークとして値が増減する傾向が見られる。これは、

図14 潮位変動とピロディン打ち込み深さとの関係
 Fig. 14 The relationship between sea level variation and pilodyn penetration

前述のように頭部から0.5~0.7mでは丸太直径が小さくなっている影響が表れたと推察される。最後に、②は頭部から0.7~0.9mではピロディン打ち込み深さは平均値で20~32mmとなっているが、1.0m以深では平均値で16~23mmと非常に小さく健全であった。本回収地点の地盤の透水性が高いことから地中においても表層付近では虫害の影響を受けている箇所が見られた一方、潮位変動域の水中・気中・土中という異なる環境条件下においても常時水中下とほぼ同等の健全性を保持している箇所が見られた。

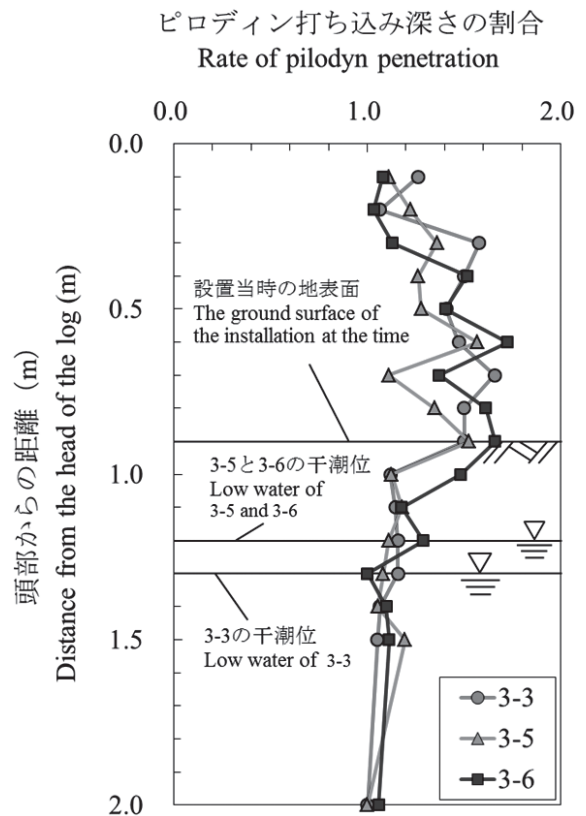
アカマツの素材耐久性に関して、心材率は丸太直径18.2cmのとき11.6%²⁷⁾、心材の耐久性区分は小²⁸⁾、耐蟻性は小²⁹⁾、フナクイムシ抵抗性は小³⁰⁾であることから、アカマツの素材耐久性は低いと考えられる。しかし、今回常時水中下だけでなく、潮位が変動する環境条件においても一部健全な状態を保持していたことから、アカマツの素材耐久性よりも設置環境の違いの方が生物劣化の違いに影響を与えた可能性があるかと推察される。以下では、さらに詳細なピロディン試験を行った3本について設置環境条件との関係を整理するため、ピロディン試験結果を正規化し、汽水域における潮位変動との関係をまとめた図を図15に示す。図中には設置当時の地表面と干潮位も併記した。なお、頭部から干潮位までの距離が3-3では1.3m、3-5

図15 潮位変動と正規化したピロディン打ち込み深さとの関係
 Fig. 15 The relationship between sea level variation and normalized pilodyn penetration

と3-6では1.2mと異なることから、図中では両方の干潮位を併記している。3本のピロディン試験結果はばらつきが見られるが同様の傾向を示して

おり、特に表3の標準偏差にも見られるように設置当時の地表面である頭部から0.9m以深より徐々にばらつきが小さくなっていることがわかる。ここで、毛管現象は地下水が表面張力の作用により土粒子の隙間を縫って上昇する現象のことであり、土粒子の間隙が地下水で満たされた飽和時の毛管水頭を限界毛管水頭という。本回収地点の土質は砂礫であることから、表4に示す種々の土質の限界毛管水頭より³¹⁾、標準砂よりも粒径の粗い砂礫は干潮位である頭部から約1.3mより上位0.2m程度は高含水率状態にあったと推察される。そのため、潮位変動域であっても空気が供給されないので頭部から1.1~1.3mの範囲は腐朽や虫害の影響を受けなかったと考えられる。

今回、木材を回収した地点は一日の潮位変動が約2.0mの地点であり、また、腐朽と虫害の両方の被害が発生する環境条件であった。そのような条件下においても既往の研究結果と同様に、常時水中下では約20年が経過しても健全性が確認された。一方、潮位変動域では本回収地点のように透水性の高い地盤である場合、地中においても腐朽や虫害の影響を受ける可能性があるが、この範囲内であっても土質の毛管現象によって地盤が高含水率状態を保持できる場合には常時水中下と同等の条件となり、腐朽や虫害の影響を受けず健全であることがわかった。本研究結果に基づけば、木材を地中利用する際には地際部よりも地下水位と土質の毛管現象の深度によって、打設深度を検討
