砂地盤かつ地下水位以浅に位置する 木杭の耐久性評価

水野 弘二¹・藤原 寅士良²・野澤 伸一郎³・水谷 羊介⁴

THE DURABILITY EVALUATION OF WOODEN PILES LOCATED IN SANDY STRATA AND ABOVE WATER TABLE

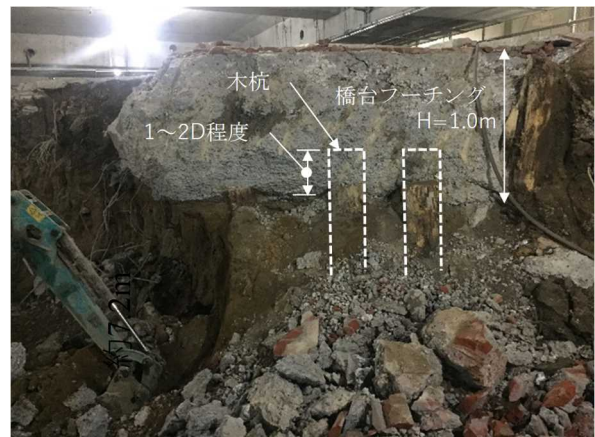
図-5 橋台と杭頭部の接続状況

図-5 に橋台フーチングと木杭頭部の接続状況を、図-6 に橋台と地盤の界面から確認された基礎碎石を示す。木杭は、高さ 1m 程度の橋台フーチングに対して、1D~2D (D: 杭径) 程度埋め込まれている状態であった。また、地盤と橋台フーチングの境界部にはφ 300~400mm 程度の割栗石と碎石が混合された基礎碎石層が存在していた。

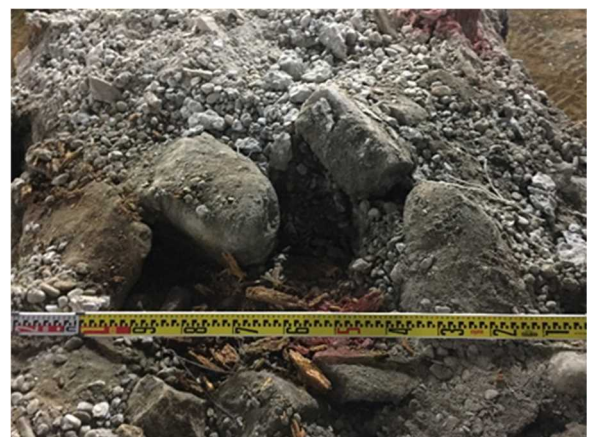
図-6 橋台フーチングの基礎砕石

目視調査により、採取した木杭は杭頭付近において、断面欠損や表面の軟化が確認された。過去に行われた地下水水位の変動履歴を受けたと想定される木杭の調査においても、「埋戻し土で囲われた杭頭付近に腐朽の見られた」⁴⁾ ¹²⁾ことが確認されており、今回の調査結果と調和的である。木材の腐朽には水、空気（酸素）、温度の 3 条件が揃う必要がある。地表面付近は雨水等による水の侵入、その後の乾燥による空気の介在が繰り返し生じるものと想定される。更に径が大きく透水性の高い基礎砕石（図-6）により、地表面付近は水が侵入しやすい状態にあったものと考えられる。杭頭部で一様に腐朽が見られたことも雨水の侵入、乾燥を繰り返し受けたことで腐朽菌が侵攻したことが一因として考えられる。また、東京～新橋駅間レンガアーチ高架橋の木杭は、8 基のスチームハンマーと 12 基の手巻杭打ち器を使用し、地盤に打ち込んでいた²⁾。杭打ち込み時の衝撃を考えると、杭頭部は建設時に損傷していた可能性も考えられる。

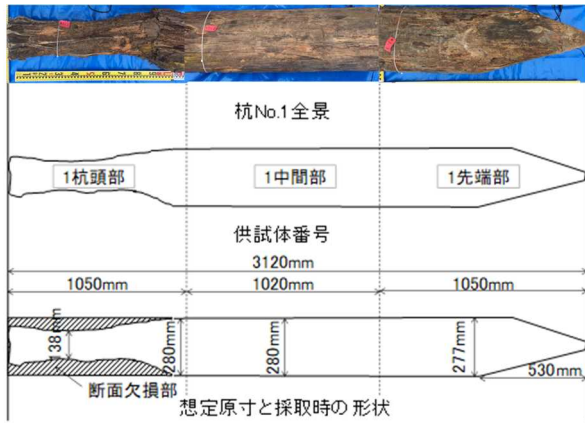
図-7 木杭の形状測定結果 (杭 No.1)

採取した木杭の杭長は3~4m程度であり、文献2)に記載された東京駅付近のレンガアーチ高架橋の杭長(3~4間(約 5.4~7.2m)) と比べ、短い杭であった。木杭は杭頭部で断面欠損しているものが多く、表面が軟化していた。杭 No.4 の断面欠損の範囲が最も広く、その範囲は杭頭から 1.5m 程度であった。一方、杭中間部から先端部にかけては断面欠損が見られず、いずれの木杭も目視確認において健全な状態であった。また、周辺地盤を杭先端付近まで掘り下げたが、地下水は確認されなかった。

杭 No.1 杭頭からの測定位置 200mm の貫入量は、他の杭頭部の結果と比べ小さい値となった。これは図-7 に示すように杭 No.1 は断面欠損が大きく、杭頭から 200mm の位置では、杭表面ではなく心材の貫入量となっていたためである。この結果を除くと、杭頭部の平均貫入量は 39mm となる。以上より、杭頭部の貫入量が最も大きく、杭頭部が最も劣化している結果であった。また、何れの貫入量もピロディン試験の貫入量において腐朽の目安となる 30~35mm を超えている。しかしながら、縦圧縮強度 (5.(2)) は許容値を満足する値が確認されており、実大一軸圧縮強度 (5.(1)) は設計値以上の結果が確認されていることから、構造物を支持するために必要な強度は十分有していたものと判断できる。

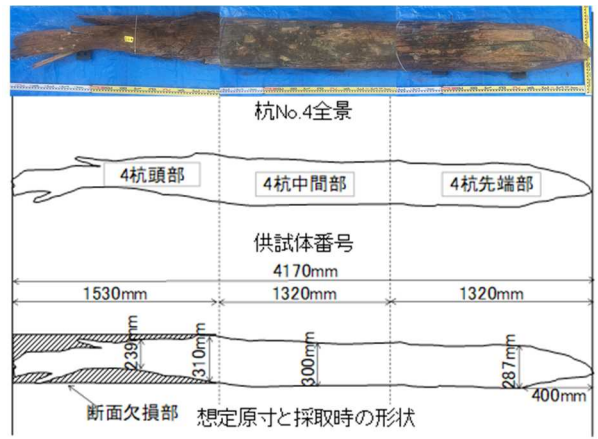
図-10 木杭の形状測定結果 (杭 No.4)

杭中間部で杭 No.4 のみ圧縮強度が低いのは、図-10 に示すように杭 No.4 は軟化している範囲が広く、試料の採取位置である杭頭部から 1400mm においてもそのような状態にあったためである。杭先端部で杭 No.4 のみ圧縮強度が低いのは、杭 No.5、杭 No.6 と比べ密度が小さいためである。3 ヶ月後の密度にばらつきが大きいのは、採取直後は水分を多く含み、ある程度一定の密度であったが、平均密度が 0.60 から 0.46 に減少しているように、乾燥により水分が抜けたことで木材そのものの密度として計測されたため、木材としてのばらつきが表れたものと考えられる。

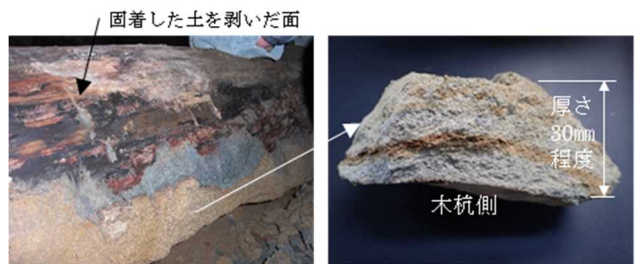
図-14 採取した木杭に固着していた土

図-14 に採取直後の木杭の表面状態を示す。採取した木杭の周面には、木杭間の土(以下、一般部の土)と比べて明らかに固結した土が付着していた。固着した土は、軟化や断面欠損が見られた杭頭部付近には付着していなかった。固着した土は、手では落とすことができず、バールで削ぎ落とすことで木杭表面を露出させた。

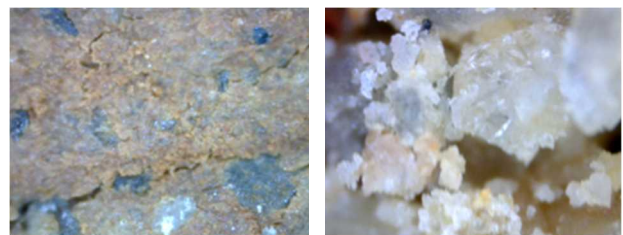
図-18 木杭に固着した土と一般部の土の顕微鏡写真 (500倍拡大)

顕微鏡観察結果より、木杭周面に固着していた土は一般部の土に比べ、間隙が少なく密な状態であった。

4.(2)で述べたように、固着した土を剥いだ状態で木杭を曝露すると、含水率は3 ヶ月程度で6割程度低下することや、周辺の土の含水比より木杭の含水率が高かった

ことを考慮すると、この密な状態にある固着した土により木杭の含水率が保持されていた可能性が考えられる。

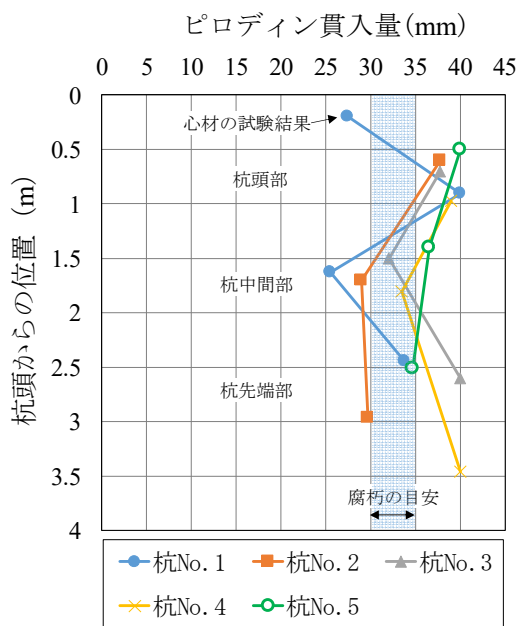
図-27 ピロディン試験結果 (測定位置別)

試験の結果、杭頭部の貫入量は 28~40mm (平均 37mm)、杭中間部の貫入量は 26~37mm (平均 31mm)、杭先端部の貫入量は 30~40mm (平均 35mm) であった。

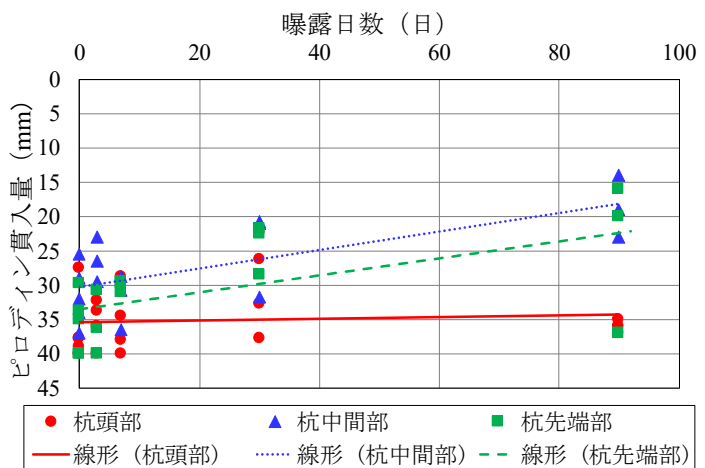
図-28 ピロディン試験結果 (曝露日数別)

室内で曝露させた日数とピロディン貫入量の関係を図-28 に示す。試験結果より、気中に曝露する時間が長くなるほど貫入量は小さくなる傾向が確認された。さらにそれらは杭頭部以外の結果だけで見ると、より顕著に確認された。

これは、気中に曝露したことにより木杭表面が乾燥したことで、表面強度が上がった為と考えられ、大気中の腐朽が発生しなかったことが確認された。
