# 木材の地中利用（環境パイル工法、LP-LiC工法の開発）

## Underground Use of Wood

水谷 羊介\*1、中村 博\*2、三村 佳織\*3

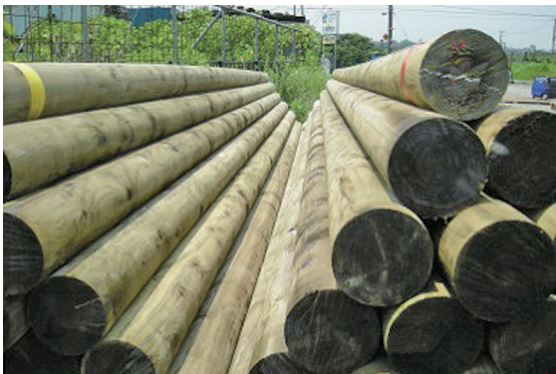
写真-1 円柱状に成形加工した木杭

写真-1には円柱状に成形加工した木杭を示す。

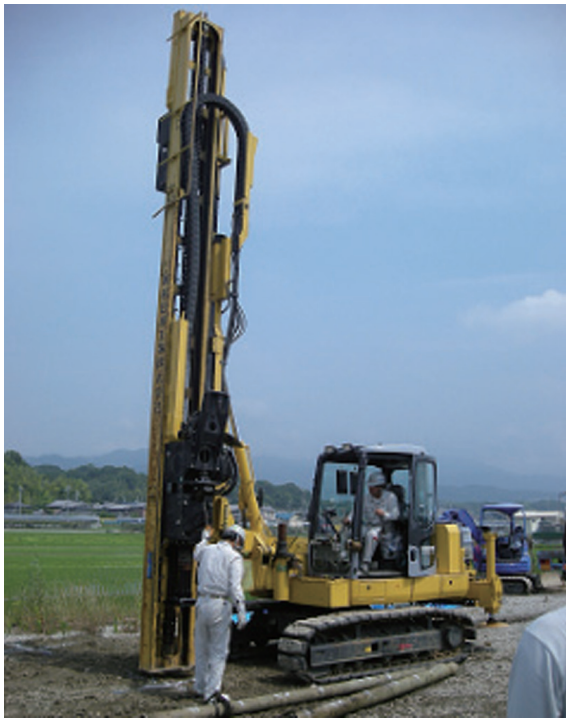
写真-2 施工重機

施工重機を写真-2に示す。施工重機はリーダーを有し、鉛直性が確実に確保できるようになっており、重機サイズに対して圧入力の大きな重機である。

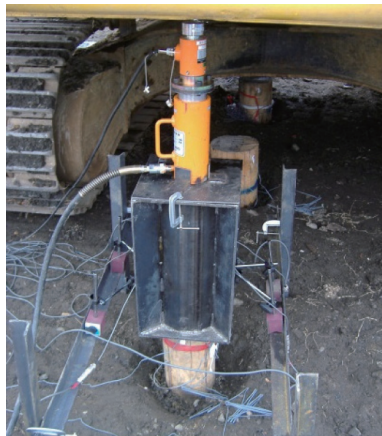
写真-3 載荷試験実施状況

写真-3には載荷試験実施状況を示す。表-2は試験を実施したサイクルと荷重段階を示したものである。載荷試験は4サイクルで行い、杭径の10% (14mm) 以上沈下させるまで実施した。最大荷重として220kNが得られた。図-3には試験における荷重-沈下量曲線を示す。荷重-沈

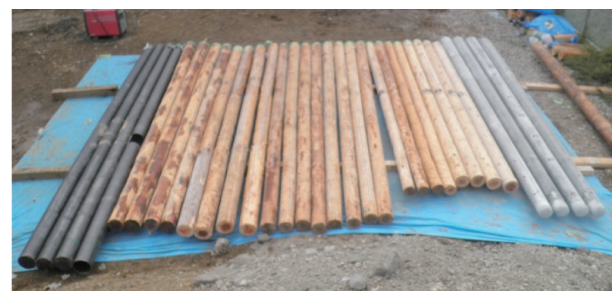
写真-4 試験杭

試験杭は表-3および写真-4に示す通りであり、試験杭は既往の地盤補強工法としてコンクリート杭 (C1) 及び鋼管杭 (S1、先端閉塞ストレート杭)、木材を用いた地盤補強工法として、スギ (Wbtp)、マツ (Pbtp)、細いスギ (Wbtpn)、排水機能を有したスギ (Wbdr)、スギ杭の2箇所継ぎ (Wbjt)、テーパ状に定型化 (ロータリー加工) したスギ (Wrtp) 及び円柱状に定型化 (ロータリー加工) したスギ (Wrst) を施工した。

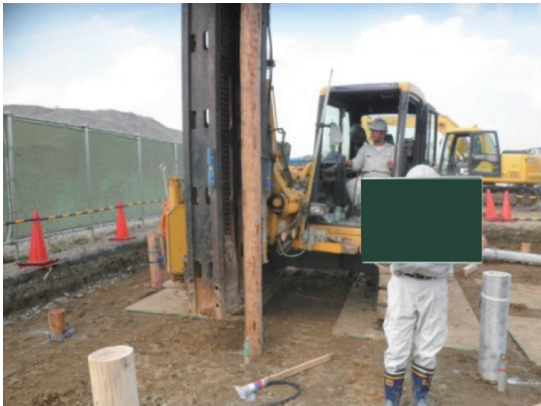
写真-6 Wbtp施工状況

写真-5には試験ヤードの全景を、図-5には試験杭の配置をそれぞれ示す。写真-6に代表的な試験杭の施工状況を示す。試験杭の施工は圧入専用の重機（通常時で90kN程度の圧入力）を用いて無回転圧入によりGL-4.0mまで貫入した。今回試験を行った土地の地盤が非常に軟弱であったため（図-6参照）、いずれの杭も最大圧入力

は20～30kN程度であった。杭の荷重試験は、静的荷重による杭の鉛直支持力特性を把握することを目的として実施した。杭の荷重試験方法は地盤工学会基準「杭の鉛直荷重試験方法・同解説」に従い、荷重を段階的に一定時間保持しながら増加させる段階荷重方式を採用し、基本的に3サイクル6段階とし、6段階以降の荷重に関しては除荷せず最大荷重を確認するまで試験を継続した。

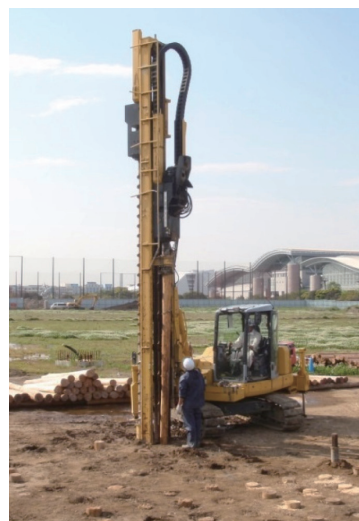
写真-8 施工状況

実験は浦安市内の現場にて実施した。この地点は、2011年東北地方太平洋沖地震で液状化が発生した地点で、2012年4月の実験実施時点においても液状化によって発生した噴砂が至る所で確認できた。この地点において、表土を約10cm剥ぎ取り、実験ヤードとした。施工には写真-8に示すリーダー式のオーガ併用杭打ち機を用い、無排土で鋼管による先行回転圧入を行った後、所定の深度まで丸太を無回転にて圧入した。

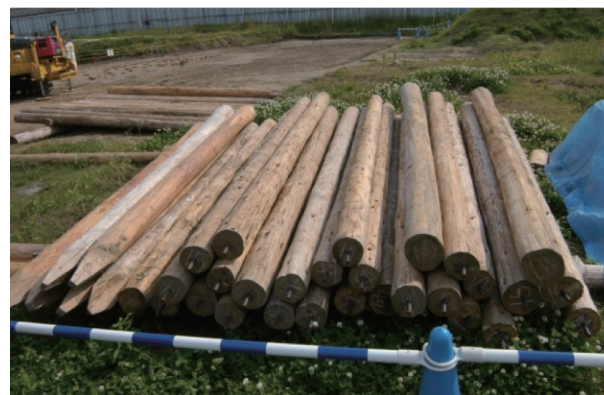
写真-9 使用した丸太

サウンディング試験はSPTとSWSを実施した。写真-9に使用した丸太を示す。平均した値について丸太打設前の原地盤と丸太打設後丸太間地盤の比較を行った。サウンディング試験の結果は、いずれも $N$ 値に換算し、 $N$ 値換算値（換算 $N$ 値 $N_1$ とは異なる）として検討した。それぞれの換算式を、式(1)に示す。

図-10に丸太打設前後の地盤調査位置図を示す。図中の白抜きが事前を、色付きが事後の調査位置を示している。丸太打設間隔は3D (D: 丸太末口径) とし、縦5.0m × 横5.0mの計100点に200本打設した。使用した丸太の樹種はスギとヒノキで、丸太末口径は160mm、長さは旧海底地盤に丸太先端部が届く長さで1点継ぎとし、4mと4mの全長8mである。丸太は、皮を剥いただけの生材で、下部丸太は先端部をペンシル状に尖らせた。なお、丸太打設は末口を下にして打設した。

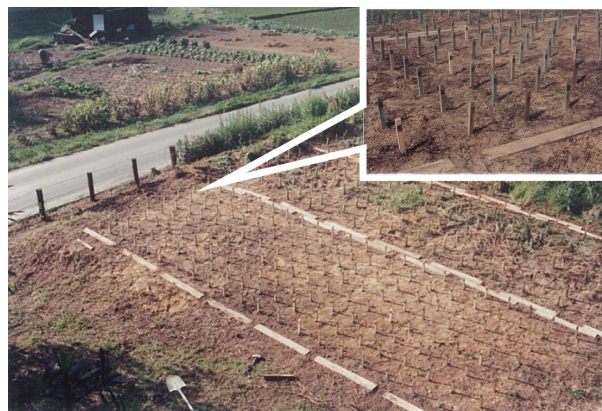
写真-10 曝露試験全景

写真-10には過去実施したJIS K 1571による試験の様子を示すが、JIS K 1571では試験片を30mm×30mm×600mmとして試験ヤードに半分を地中に貫入し、半分を気中に暴露させて試験を実施した。写真-11に試験状況を示す。概ね防腐が始まるのは土と気中の境目の地際部である。本試験結果についても未処理材については4年が経過した段階で地際部より腐朽が進行し、朽ち果てている様子が確認できた。しかしながら、防腐防蟻処理を施した試験片については、約13年が経過した後も健全な状態が維持されていた。

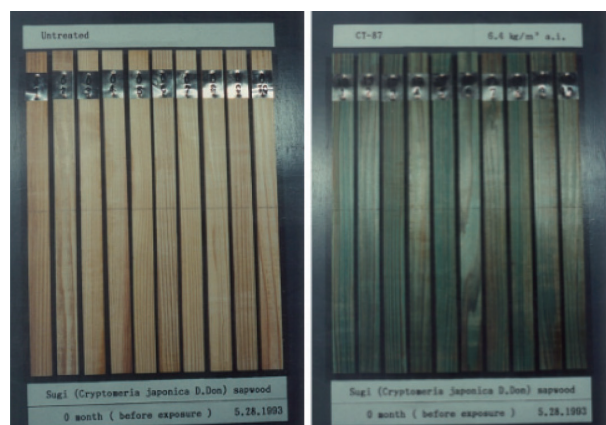
写真-11 JIS K 1571による試験状況

(a) Untreated(未処理試験体) (b) Treated(処理試験体)
