木材の地中利用と今後の動向

兼松日産農林株式会社 中村 博

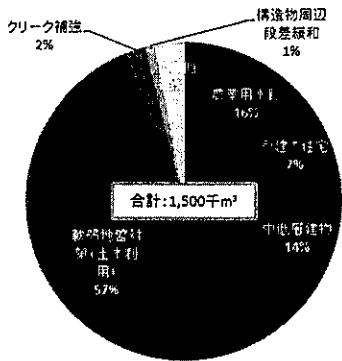
図1 木材利用ポテンシャル¹⁾

ながら、現在、我が国においては少子化が社会的問題となっており、人口の減少が確実であり、その分必要な家屋も減少することが容易に予測できる。また、経済的状況も反映して、近年の住宅着工棟数は100万戸を下回る状況が続いている。今後も少子化や経済状況の不透明さから住宅着工棟数の大きな増加は見込めないと予測できる。住宅の着工棟数の増加が困難であるということは木材利用の拡大にも大きな弊害となり、木材利用の拡大のためには既存需要の拡大を目指すよりも新規需要を開拓する必要性がある。このような背景から「土木における木材の利用拡大に関する横断的研究会(地中海洋利用WG)」においては土木分野における木材の積極利用を推進するため地中海用における木材利用ポテンシャルを算定している(図1参照)。地中海用における木材利用ポテンシャルは実に150万m³に上ると試算されており、このうち7%を占める戸建て住宅では2008年の住宅着工棟数22万戸の内34.5%が何らかの地盤補強を実施するとし、このうちの2割が木材に代替されると仮定して算定されている。また、過半数以上を占める軟弱地盤対策(土木利用)においては、筏基礎5万6000m³に加え、2000年前後5年間の完工事高を参考に地盤改良面積を400haとし、その半分が木材利用可能と仮定している。
