解説

# 木材の地中利用の可能性と利用事例

水谷羊介\*

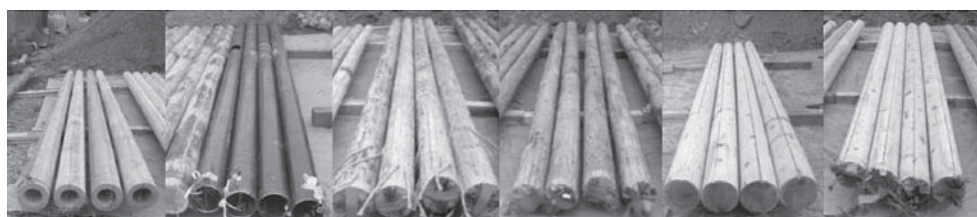
写真1 試験杭

実験は国内でも有数な軟弱地盤とされる埼玉県八潮市において、既存工法と木杭の支持力を比較すると共に、杭打設後の地盤と杭の養生効果の影響も考慮するため試験ヤードを4分割し、ゾーン毎に9種類の試験杭を施工し行った(図3)。それぞれのゾーンは1週間、1ヶ月及び4ヶ月の養生期間後に載荷試験を実施した。試験杭の詳細を表2及び写真1に示す。それぞれの試験杭は既往の地盤補強工法としてコンクリート杭(C1)及び鋼管杭(S1、先端閉塞ストレート杭)、木材を用いた地盤補強工法として、スギ(Wbtp)、カラ

マツ (Pbtp), 小径スギ (Wbtn), 排水機能を有したスギ (Wbdr), 2箇所継ぎのスギ杭 (Wbjt), テーパー状に定型化 (ロータリー加工) したスギ (Wrtp) 及び円柱状に定型化 (ロータリー加工) したスギ (Wrst) とした。原木状の試験杭 (Wbtp, Pbtp, Wbtn, Wbdr, Wbjt) に関しては, 試験精度を向上させるため複数回の選定を行った。一次選定として加工場 (福島県石川郡) において無作為に約2,000本の木杭から200本 (元口径は230~100mm) 抽出し, 二次選定として200本の材料の中から「欠け」や「曲がり」の著しいものを除外し100本 (元口径は210~125mm) まで選定し, 三次選定として元口径及び末口径を計測し, 条件に見合う材料を40本選定した。さらに, 最終選定として加工場 (千葉県野田市) にて再度寸法を計測し, 最終的に使用材料を決定した (図4)。地盤データおよび対象層の粒径加積曲線を図5および図6に示す。試験杭は無回転圧入でGL-4.0mまで貫入した。いずれの杭も最大の圧入力は20~30kN/本程度であった。杭の载荷試験は地盤工学会基準『杭の鉛直载荷試験方法・同解説』に準拠し実施した。また, 杭先端部の応力を計測する目的で杭先端部にひずみゲージを設置した (写真2)。

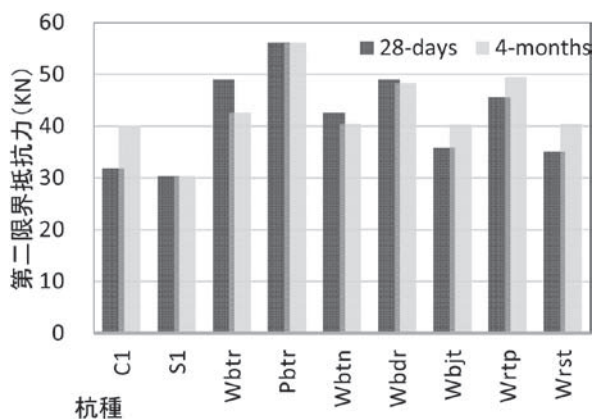
図7 第二限界抵抗力

周面摩擦力度は、S1 (ave. = 12.9kN/m<sup>2</sup>) < C1 (ave. = 15.9kN/m<sup>2</sup>) < Wbtp (ave. = 20.4kN/m<sup>2</sup>) だった。鋼管杭の第二限界抵抗力が C1 及び Wbtp と比較し著しく低下する結果が得られたが、その理由として、鋼管杭の杭周面状況は非常に滑らかであり、油分も付着しているため単位面積当たりの周面摩擦力の面から見ると不利になること、形状も唯一ストレート状であり、テーパ効果が得られなかったことなどが要因として考えられる。図7は表2より Wbtp, Wbdr, Wbdr, Wrtp 及び Wrst の第二限界抵抗力をまとめたものであるが、Wbjt 及び Wrst の第二限界抵抗力は明らかに他の木杭に劣る結果となった。いずれの試験杭においても支持力は周面摩擦力が大半を占めているが、Wrst は滑らかに表面加工したことにより摩擦係数が低下したこと、またストレート状に加工したことでテーパ効果が失われたことが考えられる。例えば、Wrst 同様にロータリー加工を施した Wrtp は原木形状を留めた状態の Wbtp と同等程度の第二限界抵抗力が得られている。原木形状を留めた Wbtp 及び鋼管杭 S1 において円周方向の膨張量を計測するため、ひずみゲージを取り付け実際に地中に貫入し継続的に円周方向の膨張量を計測した。ひずみ量の計測は Wbtp, S1 とともに杭中間部 (GL.-2.0m) 及び杭先端部 (GL.-4.0m) で行った。図8には縦軸に収縮・膨張率、横軸に計測時間を示したものであるが、S1 においては杭先端部分では全く変化は確認できず、杭中間部分においても極微量の収縮が見られたのみであったのに対し、Wbtp ではわずかではあるが杭先端部、中間部ともに時間の変化に伴い膨張傾

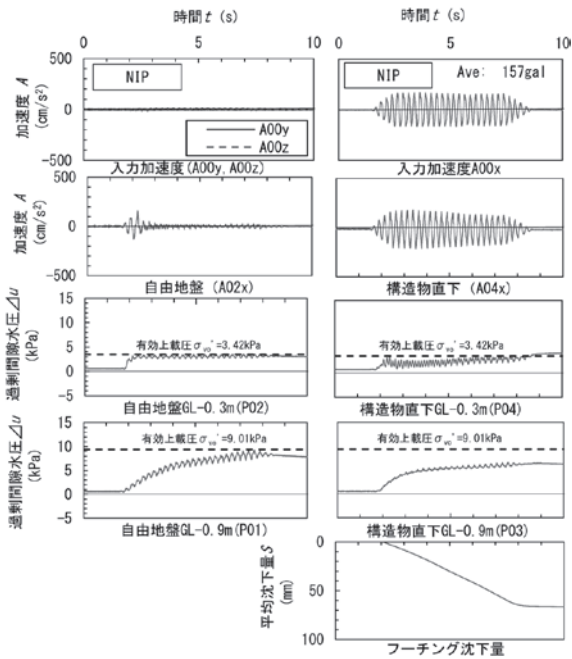
図13 入力加速度，応答加速度，過剰間隙水圧と沈下量の時刻歴 (NIP)

図13, 14に入力加速度, 応答加速度, 過剰間隙水圧, 沈下量の時刻歴の例を示す。各図とも自由地盤と構造物直下に分け, また過剰間隙水圧と時刻歴の図には初期有効上載圧  $\sigma_{v0}'$  を併記した。無対策 (NIP) の応答加速度は, 自由地盤において入力加速度が数波の時点でほぼ 0 gal, 構造物直下で加振後徐々に減少している。一方, 丸太打設 (P4D) は自由地盤と構造物直下で加速度は

200gal まで上昇した。これに伴い, 過剰間隙水圧は自由地盤における GL-0.3m の過剰間隙水圧が応答加速度数波で初期有効上載圧に達し, これと同時に応答加速度がほぼ 0 gal になり液状化状態になった。一方木材を打設した (P4D) は初期有効上載圧に達せず, このような大きな加速度になっても地盤の過剰間隙水圧は上昇にないことがわかった。それぞれの加振終了後の状況を写真4, 写真5に示す。写真5の木材打設 (P4D) と比較すると写真4の無対策 (NIP) は液状化が発生し噴砂現象が生じ, また地盤の体積変化がおりフーチングが傾斜していることがわかる。液状化程度の指標となる過剰間隙水圧比の時刻歴を図15, 図16に示す。過剰間隙水圧比算定の際に用い

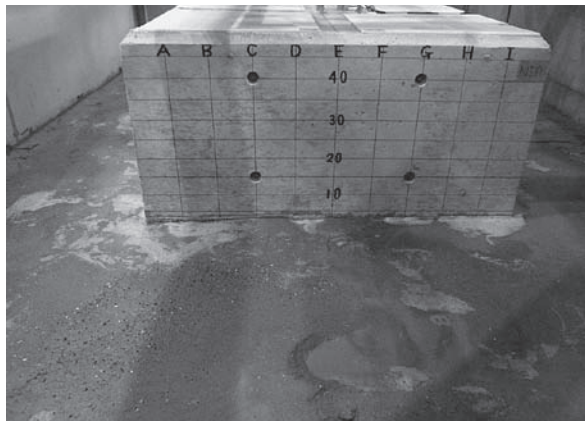
写真4 加振後状況 (NIP)

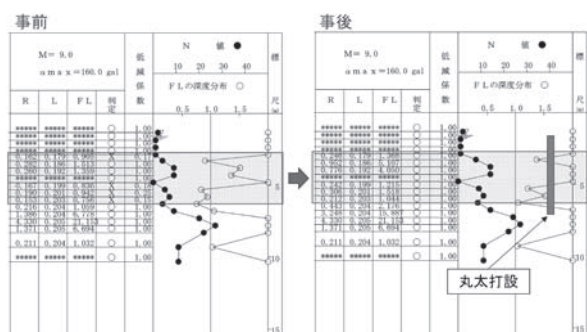
図17 改良前後のN値とFL値

本節では前述した木材を用いた液状化対策工法の実施工事例を紹介する。当該宅地は東日本大震災で液状化による被害を最も受けた地域の一つであり、液状化による不同沈下の修復を選択せず、既存建物を解体し再液状化を防ぐ地盤を形成してから建物を立て直す方法を選択している。図17の左図に液状化被害が起きた後に調査した地盤柱状図を示す。地下水位は1.6mと比較的浅く、GL-3m付近からGL-7m付近までN値15以下の飽和した砂層が続いており、再度液状化が起きる可能性が高い地盤といえる。この宅地に地盤調査結果をもとに液状化の検討を行い、末口径14cm、長さ6m丸太を杭頭GL-1.5mに設定し380本のカラマツ丸太を配置し打設した(図18、写真6)。地盤の改良率 $a_s$ は0.051(5.1%)である。図17の右図に丸太の打設により密度を増大された砂地盤の地盤調査結果と液状化検討結果を示す。対象地盤における施工後のN値が上がっているとともにFL法による各層の液状化抵抗率のFL値が1を上回っていることが分かる。

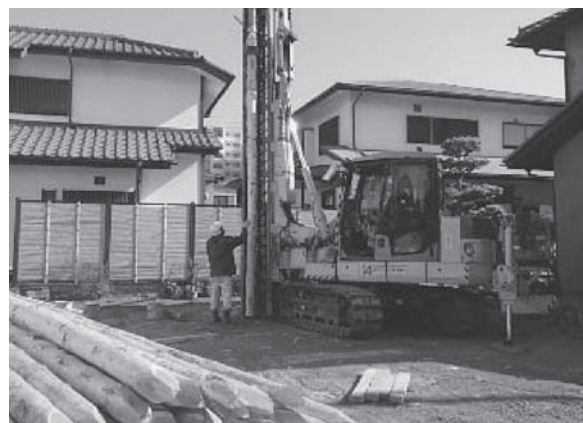
写真6 施工状況
