汽水域における木材の劣化要因に関する考察

三村 佳織^{*1}, 原 忠^{*2}, 加藤 英雄^{*3},
本田 賢児^{*4}, 中内 卓也^{*5}

Study on the degradation factor of wood in brackish waters

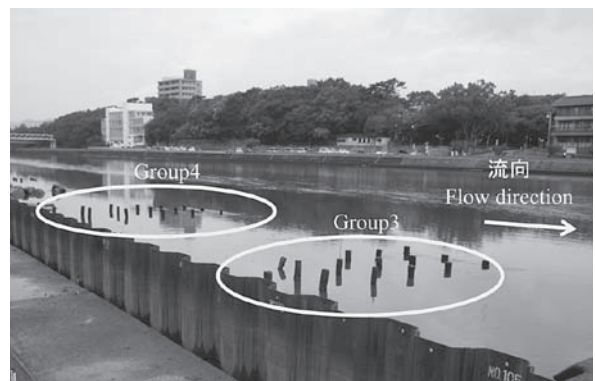
図2 回収地点全景
 Fig. 2 Recovery point panorama

回収地点のある鏡川は高知県高知市土佐山から山間部を抜け高知平野へと流れ、その後、高知市街地を東西に横切る二級河川である。源流域から河口までの長さが30.5kmで、その流域は放射状に広がり、流域面積は170km²に及ぶ。上流部は急流で中流部は大きく蛇行しているが、回収地点は浦戸湾に近い下流部に位置し、潮の干満の影響を受ける感潮域となっている¹⁹⁾。図1に回収地点の位置、図2に回収地点の全景を示す。1975年、1976年に発生した台風による大雨の影響で河川の氾濫や越流が生じたため、コンクリート護岸による河川改修工事が進められたが、1997年に当該地区の水際部の水質改善と植物・魚類・底生動物な

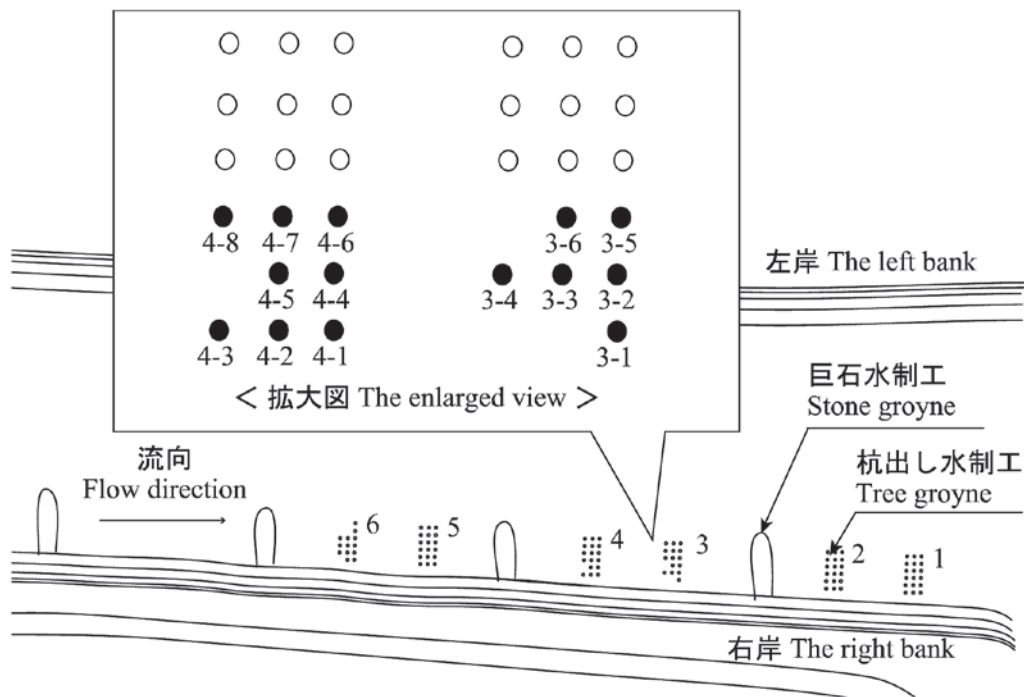
図3 対象とした杭出し水制工の配置図
Fig. 3 Layout of the target tree groyne

回収地点には水制工が6グループ設置されていた。本研究では、その中から図3に示す水制工No.3およびNo.4（以下、グループ3および4と称する：計32本）の丸太を対象とした。図4は干潮時の潮位と水制工の設置状況を示した断面図であるが、干潮時に回収が可能であつた図3で示した黒丸の14本を回収した。回収年月日は2015年8月29日で、丸太は小型のバックホーを用いて周囲の土を掘削した後、表面に傷がつかないように

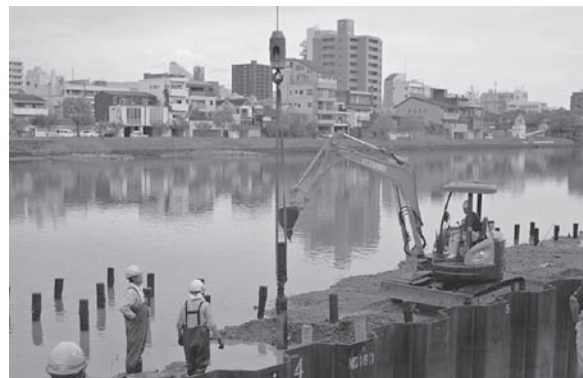
図5 杭出し水制工の引抜き状況
Fig. 5 The actual situation of pulling out the tree groyne

本ずつクレーンで慎重に回収した。図5に丸太の回収状況を、表1に回収した丸太の寸法計測結果を示す。現地にて回収後直ちに形状を計測した結果、頭部直径は0.15~0.21m、長さは1.82~3.10mであった。なお、グループ3と4で丸太の形状に違いは見られなかった。

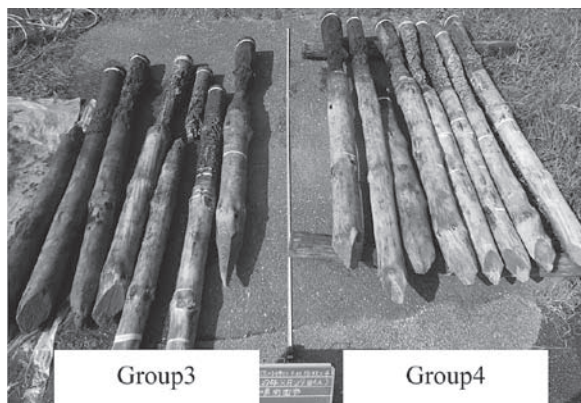
図7 回収した丸太の全景
Fig. 7 Panorama of the recovery logs

一方、頭部から0.5~1.0mでは部分的に激しい腐朽や虫害が見られたため、被害度は3以上の評価が全体の約80%を占めており、平均値が2.5以上となることから不健全と判定した。また、他の深度と比較しても丸太表面に無数の穴が開いている様子が確認され、穴の奥には図9に示すコツブムシ亜科半鰓類 (*Sphaerominae Hemibranchiatae*) の抜殻が見つかった。この種は本回収地点のような汽水域に生息し、木材の表面に巣穴を開けること

が知られている^{23, 24)}。このことから回収地点は腐朽と虫害の両方の影響がある場所と考えられ、中でも0.5~1.0mでは虫害による被害が深刻であった。
