砂地盤かつ地下水位以浅に位置する 木杭の耐久性評価

水野 弘二¹・藤原 寅士良²・野澤 伸一郎³・水谷 羊介⁴

THE DURABILITY EVALUATION OF WOODEN PILES LOCATED IN SANDY STRATA AND ABOVE WATER TABLE

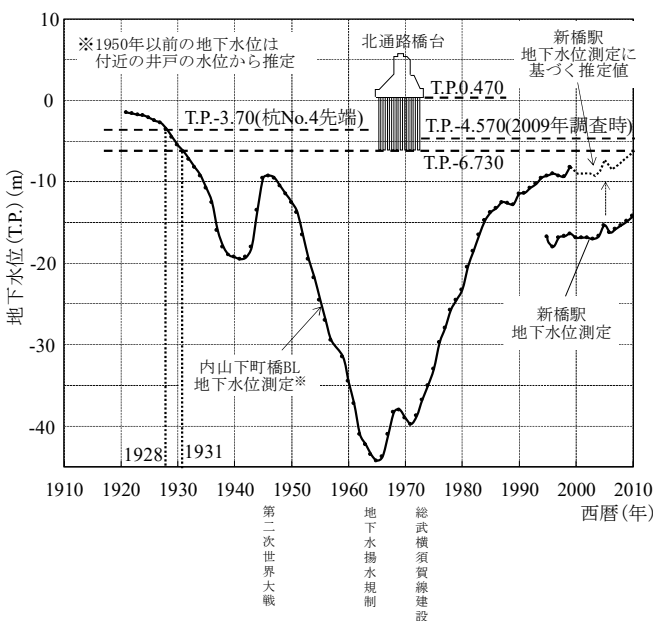
図-4 東京駅付近の地下水位

図-4 より高架橋建設当初、杭頭部付近に位置していた地下水位は、1920年以降低下傾向にあり、1931年頃には杭先端(杭長を四間とすれば、杭先端は T.P.-6.73m)よ

り深い位置まで低下した。以降も、戦後高度経済成長期における経済活動の活性化に伴う地下水過剰揚水により、1965年頃には建設当初の地下水位より 40m 以上低下した。1965年以降は地下水揚水規制の効果により回復傾向に転じ、2010年頃には杭先端部付近まで地下水が復位しているものと推測される。図-3 に示す木杭近傍の地質調査結果(2009年実施)では、地下水位は T.P.-4.57m に位置しており、地下水位は杭先端部付近にあることが想定される。これは、図-4 に示す 2010年頃の東京駅付近の地下水位と同程度の位置である。これらの関係から、今回評価を行う東京駅レンガ高架橋の木杭は 1931~2010年頃の約 80年間は完全に地下水位以浅に位置していたものと考えられる。

採取した木杭先端部の標高は T.P.-2.61~3.7m(杭頭部 T.P. 0.47m から杭長を減じた値)であり、図-3 に示す柱状図に合せるとシルト混じり細砂層 (N値 20~40程度) に位置する。採取した木杭が想定より短かった理由として、このN値が比較的高いシルト混じり細砂層に達したため、施工時に高止まりしたものと考えられる。木杭先端部の標高は、最も杭長の長い No.4 の杭で T.P.-3.7m であり、これを図-4 の東京駅付近の地下水位に示すと、1928年頃より木杭先端が深まで地下水位が低下した(木杭が完全に曝露した)ものと想定される。更に 2010 年頃の地下水位よりも木杭は高い位置にあり、木杭採取時(2017年)には地下水位が確認されなかった。以上より、今回採取した木杭は 1928~2017 年の約 90 年間、常に地下水位に浅に位置していたものと考えられる。

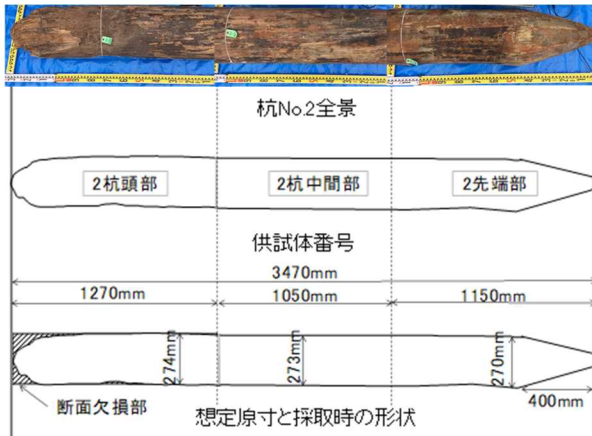
図-8 木杭の形状測定結果 (杭 No.2)

採取した木杭の杭長は3~4m程度であり、文献2)に記載された東京駅付近のレンガアーチ高架橋の杭長(3~4間(約 5.4~7.2m)) と比べ、短い杭であった。木杭は杭頭部で断面欠損しているものが多く、表面が軟化していた。杭 No.4 の断面欠損の範囲が最も広く、その範囲は杭頭から 1.5m 程度であった。一方、杭中間部から先端部にかけては断面欠損が見られず、いずれの木杭も目視確認において健全な状態であった。また、周辺地盤を杭先端付近まで掘り下げたが、地下水は確認されなかった。

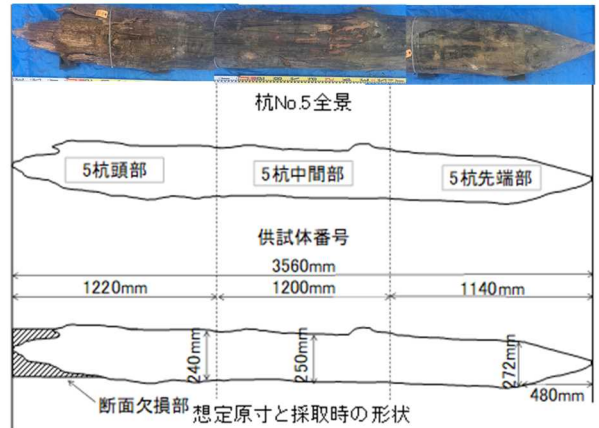
図-11 木杭の形状測定結果 (杭 No.5)

杭中間部で杭 No.4 のみ圧縮強度が低いのは、図-10 に示すように杭 No.4 は軟化している範囲が広く、試料の採取位置である杭頭部から 1400mm においてもそのような状態にあったためである。杭先端部で杭 No.4 のみ圧縮強度が低いのは、杭 No.5、杭 No.6 と比べ密度が小さいためである。3 ヶ月後の密度にばらつきが大きいのは、採取直後は水分を多く含み、ある程度一定の密度であったが、平均密度が 0.60 から 0.46 に減少しているように、乾燥により水分が抜けたことで木材そのものの密度として計測されたため、木材としてのばらつきが表れたものと考えられる。

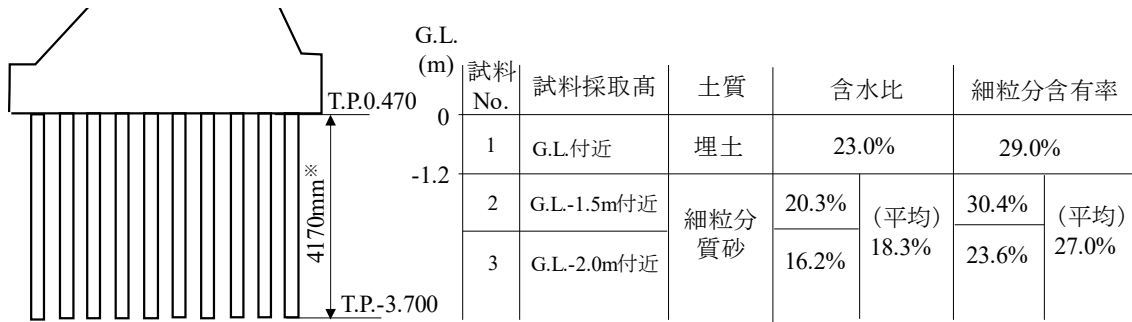
図-16 木杭周辺の土質

した木杭が、著しい劣化が発生していない」ことが確認されている⁷⁾。今回の調査においても、細粒分含有率 25%程度、自然含水比 20%程度の砂質土に位置する、樹種が松である木杭に著しい劣化が発生しておらず、砂質土の条件によっては、木杭は健全な状態を保つものと考えられる。今回と東京駅丸の内駅舎の条件を合せると、細粒分含有率が 15～25%程度、自然含水比が 20～30%程度の砂質土中にあれば、樹種が松である木杭は健全である可能性がある。

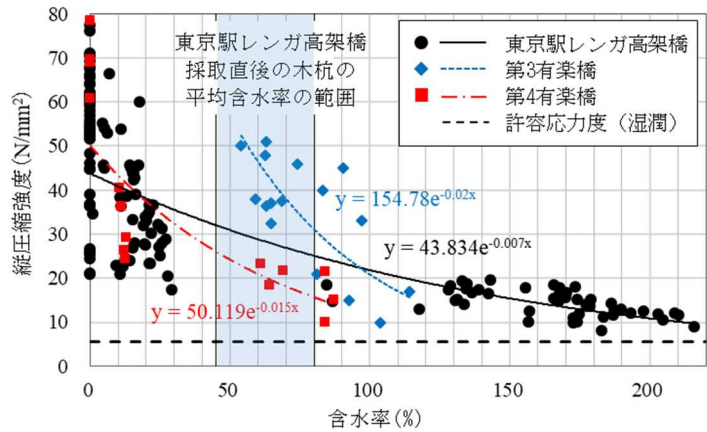
図-24 縦圧縮試験結果

試験結果を図-24に示す。図中には東京駅レンガ高架橋と同様の仕様で同時期に施工²⁾され、過去に縦圧縮試験が行われた第三有楽橋の試験結果(2000年実施)¹⁴⁾と第四有楽橋の試験結果(1960年頃実施)¹⁰⁾を併せて示す。また、破線で建築基礎構造設計基準⁸⁾におけるまつ、べいまつ、からまつの湿潤状態における許容応力度を併せ

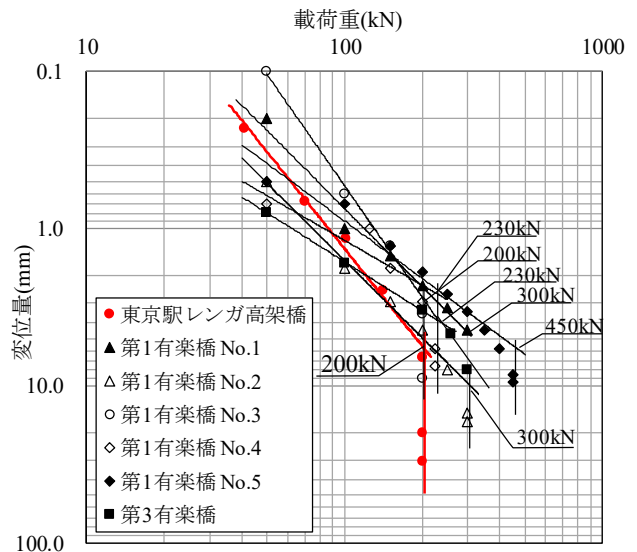
図-32 載荷試験結果

載荷試験結果を図-32に示す。図中には、東京駅レンガ高架橋と同様の仕様で同時期に木杭が施工された高架橋で、過去に載荷試験が行われた第一有楽橋の試験結
